深井戸メンテナンスのご提案

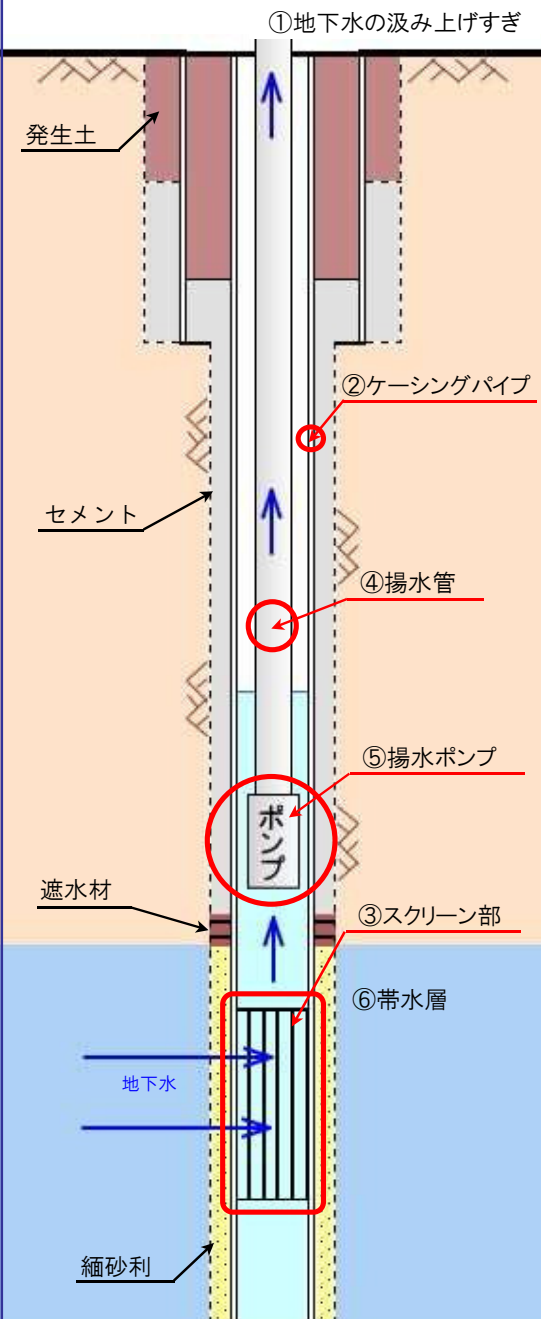
井戸構造図		主な問題点とその要因								
		砂の混入	腐植物の混入	水が濁る	水質の悪化	揚水量減少	水位低下	エアの混入	ポンプの不調	赤サビの混入

不具合の要因								
①	地下水の汲み上げ過ぎ・過剰揚水	●		●			●			
②	浅部ケーシングパイプの腐食・破損	●	●	●	●					
	深部ケーシングパイプの腐食・破損	●		●						●
	電食によるケーシングパイプの破損	●	●	●						
③	スクリーン部の目詰まり					●				
	スクリーン部の破損	●		●						
④	揚水管の腐食・破損			●		●		●		●
⑤	ポンプ給水部の汚れや異物の付着					●			●	
	揚水ポンプの老朽化								●	
	揚水ポンプの故障					●			●	
⑥	周辺地下水位の低下			●		●	●	●		
<p>メンテナンス工事を行うにあたって、施工に必要なデータを前もってご準備いただければ、工程の省略や費用の軽減が見込めます。</p> <p>【必要なデータ】</p> <ul style="list-style-type: none"> ◇経過年数：井戸の完成日、過去のメンテナンスの有無や実施日など ◇仕様：井戸口径、深度、スクリーンの深度と種類、水中ポンプ位置など ◇水質・水量：揚水試験や水質試験のデータ、電気検層図、揚砂量など
