八洲開発株式会社

井戸掘削(さく井)工事

# 八洲開発のさく井技術

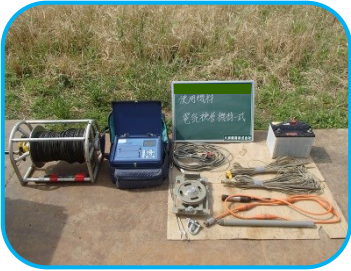
- ②機資材仮設

まず現地の下見を行います。その後、掘削機械や資材等を選定し、井戸掘削に必要な準備をします。
