## 簡易ボーリング

## エアーボーリング

# 埋蔵文化財調査

やしま  
八洲開発株式会社

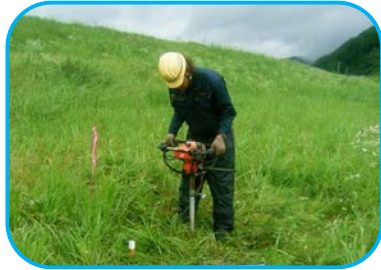
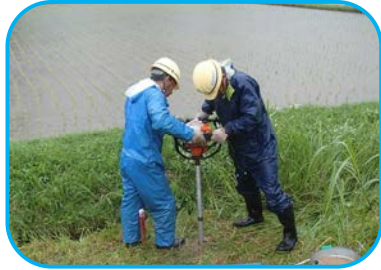
仮設足場が不要な掘削方法です。

こんな場面で活躍します。  
・道路のない山頂部の調査  
・遺跡や耕作土の土層確認

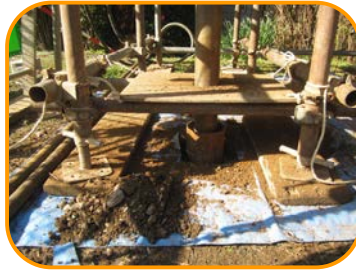
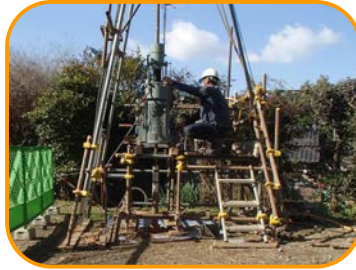
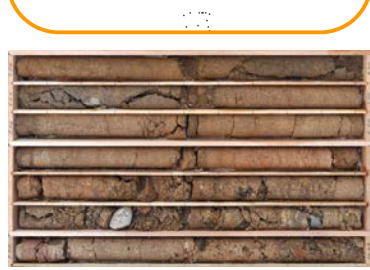
泥水や気泡を使わず、これに代わる循環流体として圧縮空気をを用いた全国的にも事例の少ない掘削方法です。

- ①泥水を使用せず、コンプレッサー（3.7m<sup>3</sup>/min）を用いた圧縮空気による削孔
- ②振動を抑えるため動力は電気モーター（3.7kw）を使用
- ③不攪乱試料採取には、φ86mmのトリプルサンブラーを使用
