名城 土木技術の粋結集

熊本地震⑥ 熊本城掘削

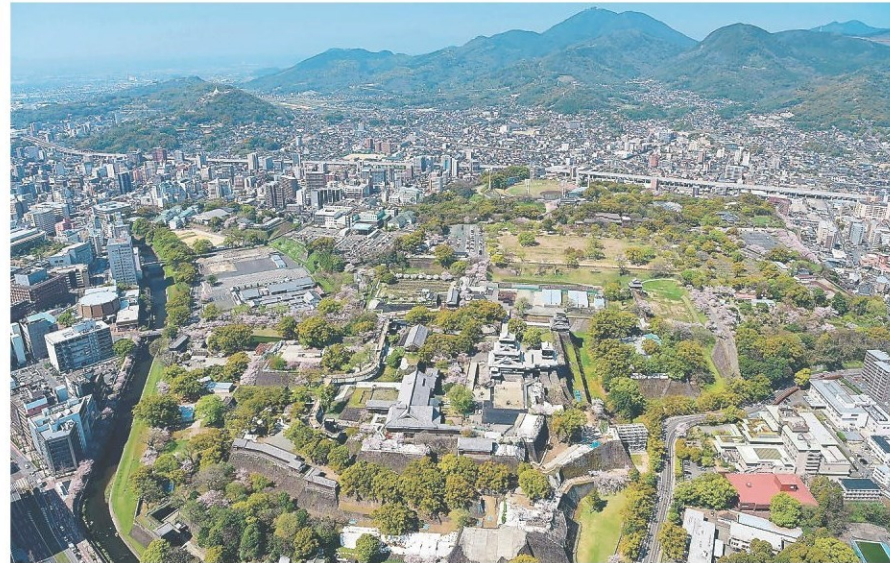
熊本城の天守閣一帯の熊本市中心部。城は京町台地南端の茶臼山の地形を生かして築かれた。左側は坪井川=2021年3月26日(小野宏明)

熊本城は、熊本市北区植木方面から延びる「京町台地」南端の茶臼山にあります。広大な台地が白川水系の坪井川や井芹川などによって浸食され、今のように細長い台地が残りました。その南端が一説によると断層によって分離され、残った小丘陵が茶臼山です。見晴らしが良く、河川や崖に囲まれた天然の要塞のような地形でした。
