井戸掘削(さく井)工事

やしま  
八洲開発株式会社

# 八洲開発のさく井技術

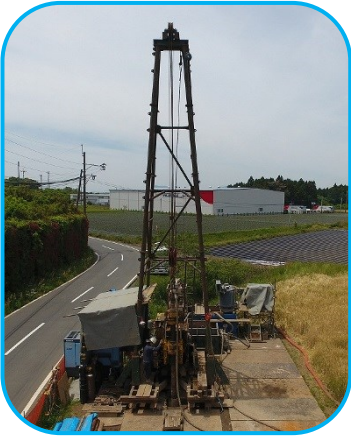
- ①井戸仕様決定

地層や地下水の状況、必要とする水量により、井戸の仕様（孔径と深度など）を決めます。

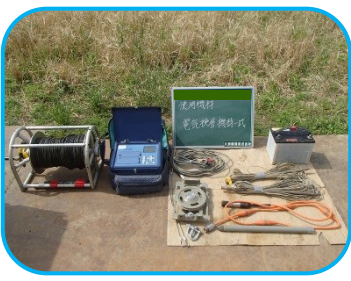
- ②機資材仮設

まず現地の下見を行います。その後、掘削機械や資材等を選定し、井戸掘削に必要な準備をします。
